Barragens de contenção de rejeitos: o histórico e a lei do Brasil

Tailings dams: the history and the law of Brazil

Rennan Rocha Arrighi ⁽¹⁾

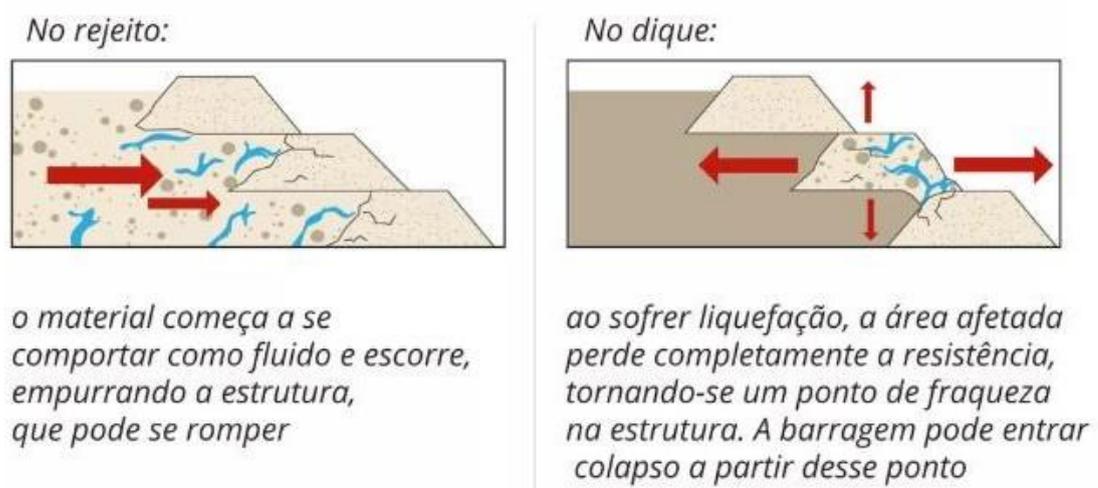
Frei Neto (2009) afirma ainda que, quando de sua ocorrência em campo, o processo de ruptura associado a este mecanismo é caracterizado por deslocamentos rápidos de grande extensão. A massa de solo flui, espalhando-se até as tensões cisalhantes atuantes se tornarem de pequena magnitude, conforme a resistência ao cisalhamento disponível. O processo de liquefação pode ser ocasionado por um gatilho estático ou dinâmico, que resultam, embora por diferentes agentes, em processo semelhante. A Figura 1 ilustra o processo de liquefação.

Figura 1- Processo de liquefação no rejeito e no dique

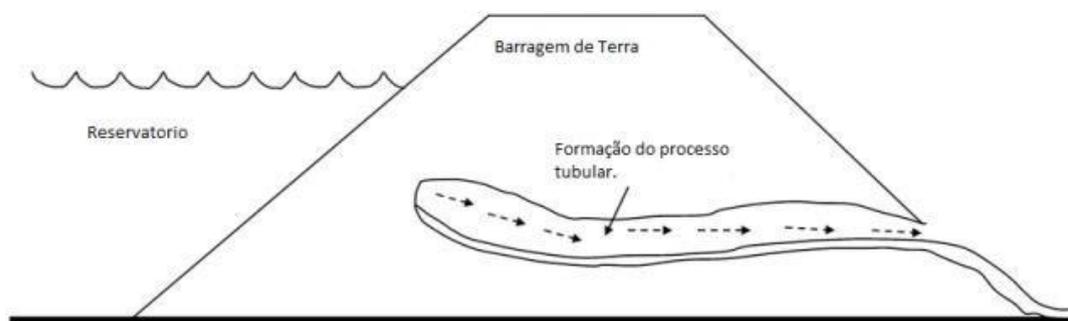
O processo de piping inicia-se no talude de jusante, no ponto de saída do fluxo percolado, e progride para montante, formando um tubo causando o alargamento da seção da barragem deste caminho dando início a brecha (TONUSSI, 2017). Na Figura 2 é possível visualizar o processo de erosão interna.

Figura 2- Vista esquemática do processo de piping

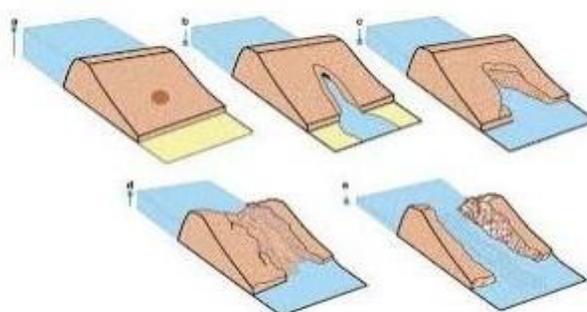
No caso da falha por piping, o tubo inicial é uma abertura retangular ou trapezoidal em uma elevação de partida e a altura e largura da abertura aumentam até a brecha se transformar em um canal aberto. Posteriormente, a largura do fundo e a elevação do fundo continuam a mudar devido ao rigoroso processo de erosão até que a configuração da brecha final seja obtida. A Figura 3 demonstra esse processo (TONUSSI, 2017).

Figura 3 - Alargamento da seção com o tempo

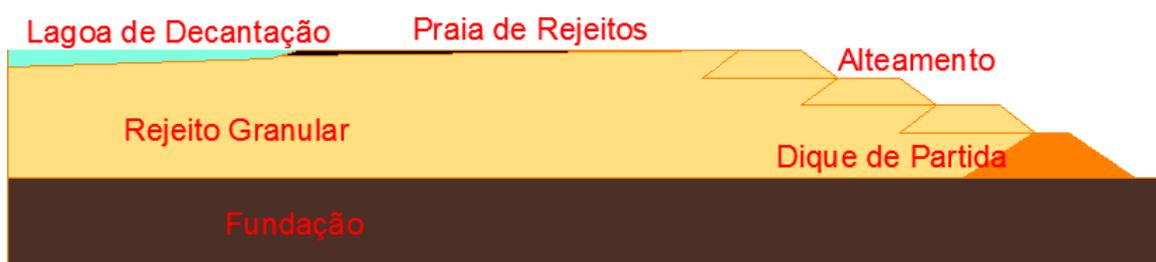
O método de montante é antigo, simples e econômico em relação aos outros métodos de construção de barragens. O início da execução deste tipo de barragem ocorre com a construção de um dique de partida, normalmente, feito de material argiloso ou enrocamento compactado. Depois, o rejeito é lançado por canhões em direção a montante da linha de simetria do dique (Figura 4), formando a praia de deposição, que se tornará a fundação dos próximos alteamentos.

Figura 4 - Método de alteamento à montante

Embora esse método apresente baixo custo de construção, também está associado à maioria das rupturas em barragens de rejeitos. Rupturas por percolação e erosão (piping) também são possíveis, já que nesse método construtivo existe uma dificuldade de implantar um bom sistema interno de drenagem para controlar o nível d'água dentro da barragem, fato que pode comprometer a estabilidade da estrutura (RAFAEL, 2012; ARAÚJO, 2006).

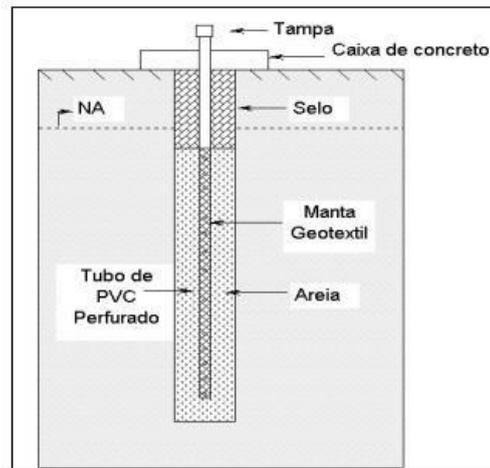
Instrumento mais simples de construir e operar, é usado para determinar a posição da linha freática, como pode ser visto na Figura 7. É produtivo usar esse instrumento quando se busca determinar a linha freática ao longo do maciço. Para sua instalação é preciso executar um furo de sondagem ou poço, com a determinação da cota do nível d'água por qualquer tipo de sistema de aquisição de dados (MACHADO, 2007).

Figura 7 - Medidor de nível d'água

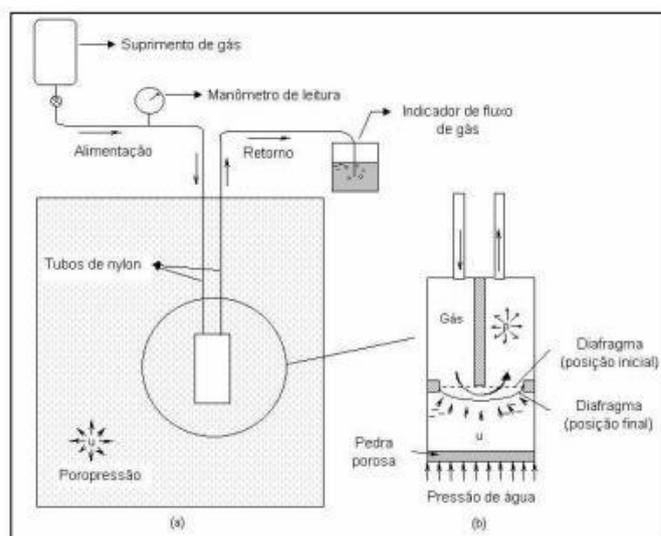
Os piezômetros pneumáticos (Figura 8), como o próprio nome identifica, efetuam as medidas das poropressões a partir de um processo pneumático (expresso em termos da injeção de um gás, geralmente nitrogênio) que tem por objetivos propiciar um regime de equalização de pressões internas na célula piezométrica e forçar a deflexão de um diafragma associado à mesma. A célula piezométrica é conectada a um medidor externo de pressões através de dois tubos flexíveis, designados como 'tubo de alimentação' e 'tubo de retorno' (FONSECA, 2003).

Figura 8 - Esquema e detalhes do piezômetro pneumático

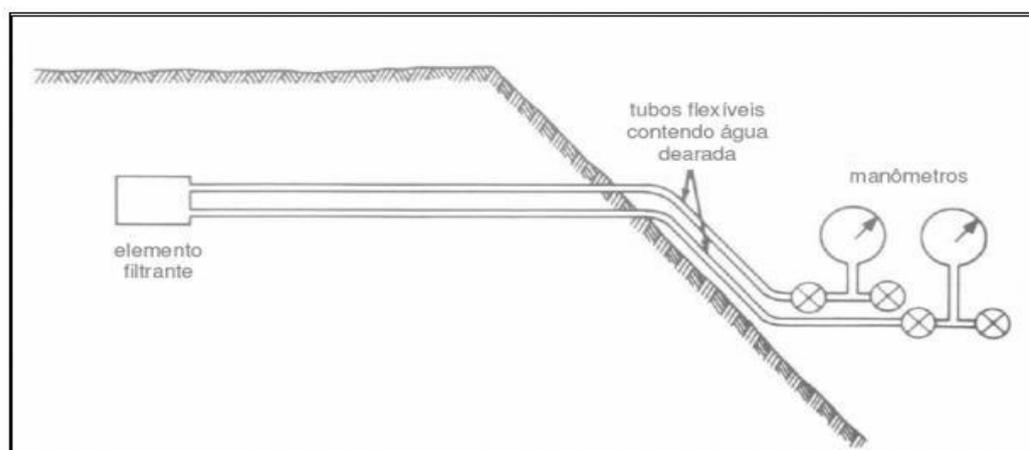
Este instrumento é instalado em fundação ou aterro durante o período da obra e a Figura 9 mostra o esquema de instalação do instrumento. A diferença principal em relação ao piezômetro pneumático é que o ar é substituído por óleo, mantendo-se o princípio de funcionamento. A água contida nos vazios do solo fica em contato direto com a água presente no instrumento (MACHADO, 2007).

Figura 9 - Esquema de instalação de um piezômetro hidráulico de tubo duplo ou aberto

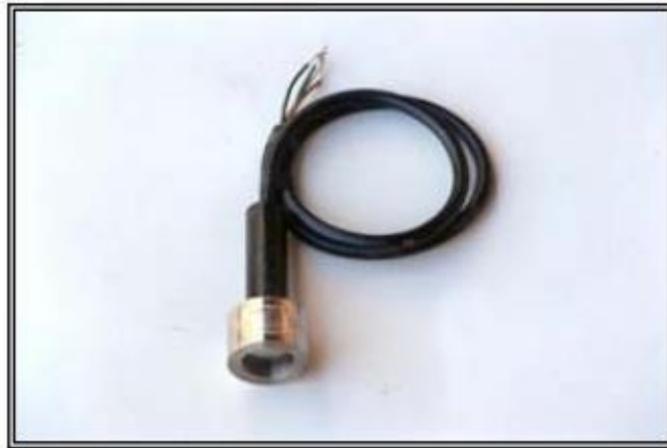
São piezômetros constituídos por um diafragma de aço inoxidável no qual são fixados extensômetros elétricos de resistência (Figura 10), oferecendo os mais baixos tempos de resposta entre os piezômetros de membrana. As deflexões do diafragma são acompanhadas por variações imediatas da resistência dos extensômetros afixados na sua superfície e uma consequente resposta diferenciada do sinal elétrico de saída (de magnitude proporcional à poropressão medida) e captada em um medidor externo (FONSECA, 2003).

Figura 10 - Piezômetro Elétrico

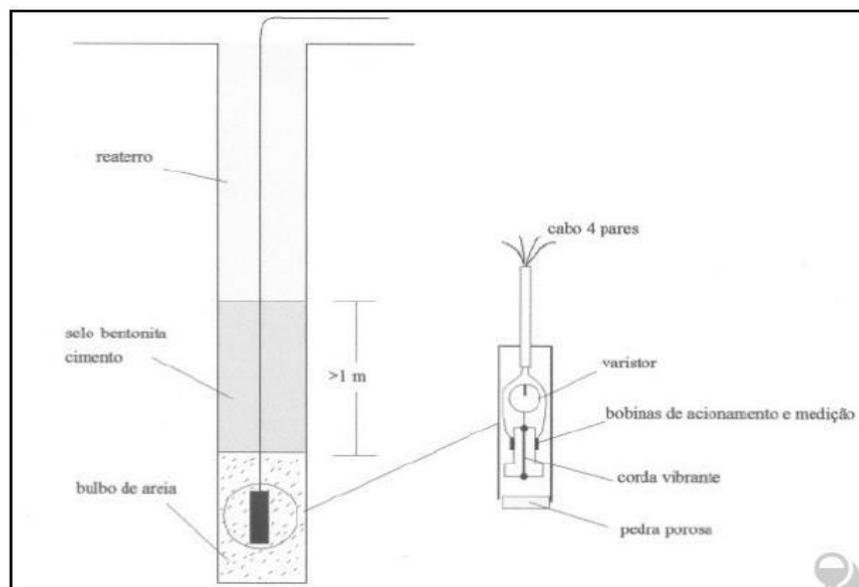
O piezômetro de corda vibrante (Figura 11) têm como princípio de operação do sensor o cálculo de um parâmetro físico pela medição da mudança na frequência de uma corda vibrante, estendida num corpo de uma estrutura que se deforma com ou pela quantidade a ser medida. O instrumento oferece precisão e confiabilidade a longo prazo sob condições geotécnicas ruins e ainda tolera umidade (MACHADO, 2007).

Figura 11 - Piezômetro de corda vibrante

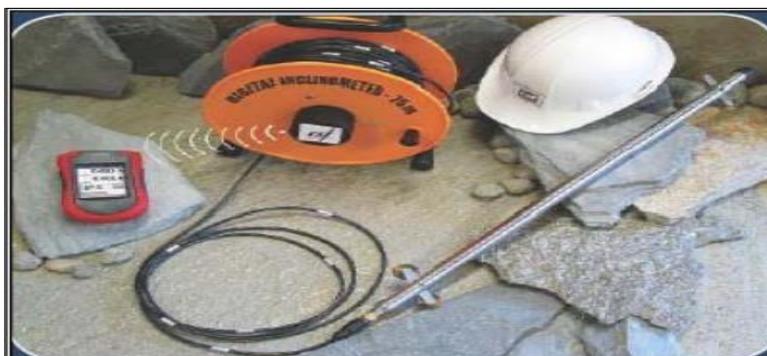
Os inclinômetros (figura 12) são usados para mensurar deslocamentos horizontais, superficiais e em subsuperfície. Os movimentos horizontais ocorrem devido à compressibilidade dos materiais do aterro da barragem. No sentido longitudinal da barragem em vales simétricos, por exemplo, os deslocamentos verticais atingem geralmente seus maiores valores na seção central da barragem (aumento da tensão horizontal de compressão). Já os deslocamentos horizontais são quase nulos, entretanto à medida que se aproxima das ombreiras da barragem, os deslocamentos horizontais aumentam. Os deslocamentos horizontais ao longo da barragem podem desenvolver fissuras transversais no aterro e ocorrência de erosão interna (MACHADO, 2007).

Figura 12 - Inclínômetro

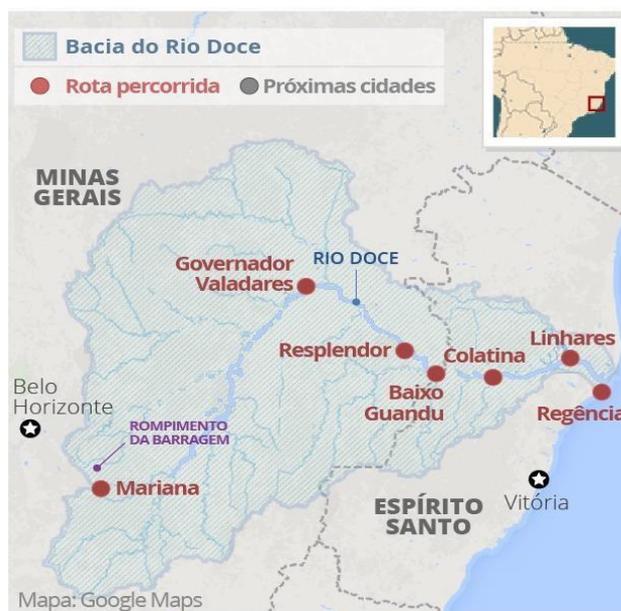
Um laudo técnico preliminar do Ibama, divulgado assim que ocorreu o rompimento da barragem da Samarco em 2015, evidenciou e relatou alguns impactos causados, como a destruição direta de ecossistemas, prejuízos à fauna, flora e ainda impactos socioeconômicos, que afetaram o equilíbrio da bacia hidrográfica do rio Doce (IBAMA, 2015). De uma análise primária e sistemática do citado documento infere-se que a tragédia de Mariana se configurou em um desastre socioambiental de proporções nunca antes vista na história da mineração brasileira e mundial (LOPES, 2016). A Figura 17 mostra o caminho percorrido pela lama até o dia primeiro de dezembro de 2015.

Figura 17 - Caminho percorrido pela lama até o dia primeiro de dezembro de 2015

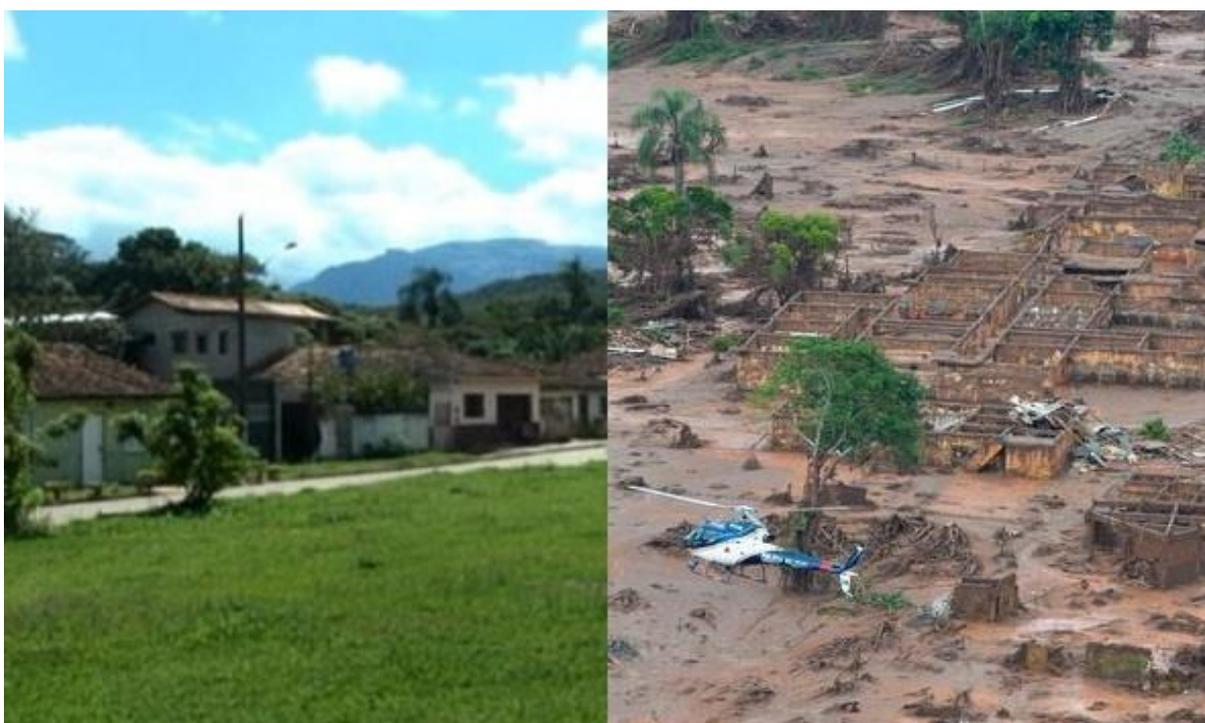
Figura 18 - Distrito de Bento Rodrigues antes e depois do rompimento

O distrito de Bento Rodrigues sofreu os impactos mais imediatos em razão do “acidente”. Com população estimada em 612 habitantes, localizado na cidade mineira de Mariana, foi o primeiro a receber a onda de rejeitos. A Figura 18 mostra o distrito antes e depois do rompimento da barragem. Devido à violência da enxurrada, o pequeno povoado simplesmente desapareceu – soterrado em um mar de lama. Todos os sobreviventes ficaram desabrigados, pois suas casas, igrejas e colégios foram arrastados e destruídos pela força da avalanche (LOPES, 2016).

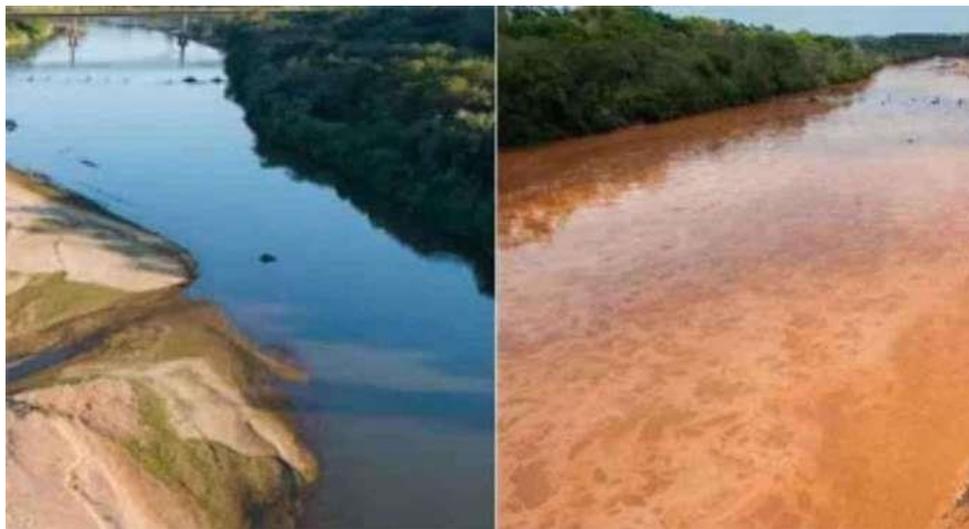
Figura 19 - Rio Doce antes e depois do desastre

interrupção da pesca por tempo indeterminado; interrupção do turismo; perda e fragmentação de habitats; restrição ou enfraquecimento dos serviços ambientais dos ecossistemas; alteração dos padrões de qualidade da água doce, salobra e salgada e sensação de perigo e desamparo na população (BRASIL, 2015). A figura 19 mostra o rio doce antes e depois do desastre.

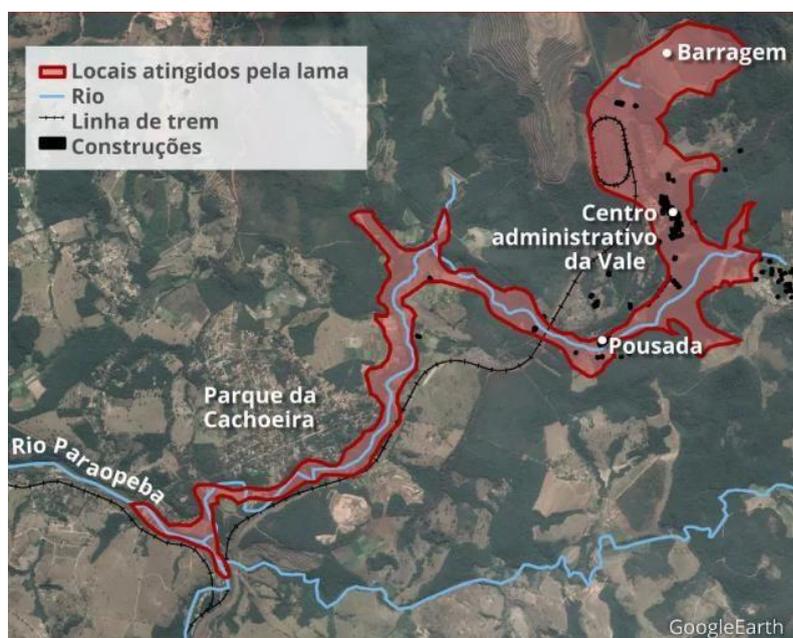
O rompimento da barragem da Vale em Brumadinho, região metropolitana de Belo Horizonte, em Minas Gerais, no dia 25 de janeiro de 2019, causou uma grande avalanche de rejeitos de minério de ferro. A Barragem 1 da Mina Córrego do Feijão rompeu-se e a lama atingiu a área administrativa da Vale e a comunidade da Vila Ferteco, provocando grande destruição e centenas de mortes (SANTOS, 2019). Dados de 29 de maio de 2019 mostram que 245 pessoas morreram devido ao rompimento da barragem e outras 25 continuam desaparecidas (VALE, 2019). A Figura 20 mostra o caminho da lama no dia do rompimento.

Figura 20 - Caminho da lama no dia do rompimento da barragem

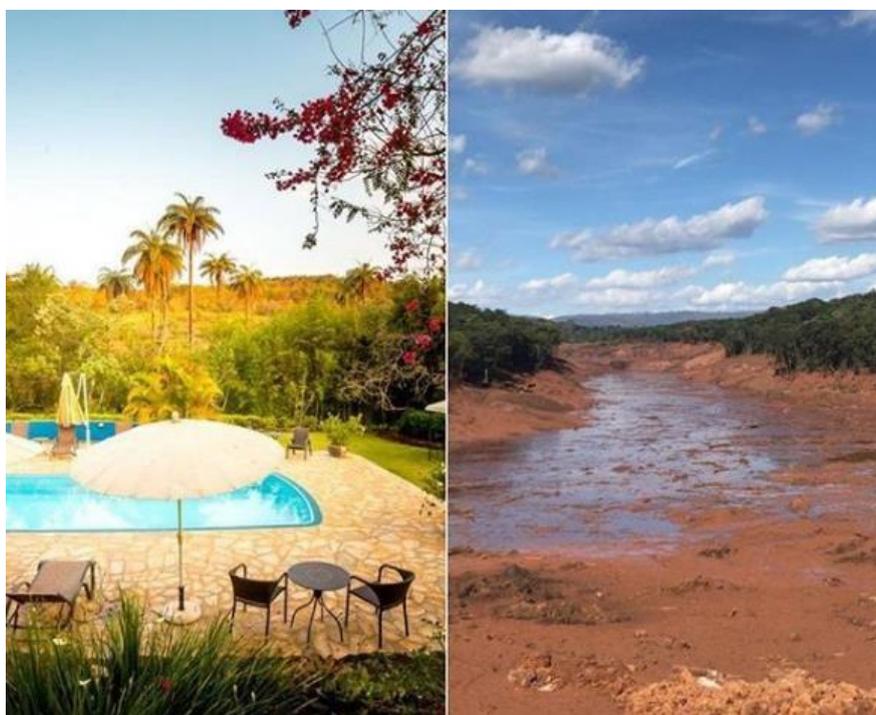
Figura 21 - Pousada da região antes e após o rompimento

Aproximadamente 125 hectares de florestas foram perdidos, o equivalente a mais de um milhão de metros quadrados, indica o relatório divulgado quatro dias depois de que uma enxurrada de lama e rejeitos atingiu instalações da Vale, casas e veículos em Brumadinho (OITO..., 2019). A Figura 21 a seguir mostra uma pousada da região antes e após o rompimento.

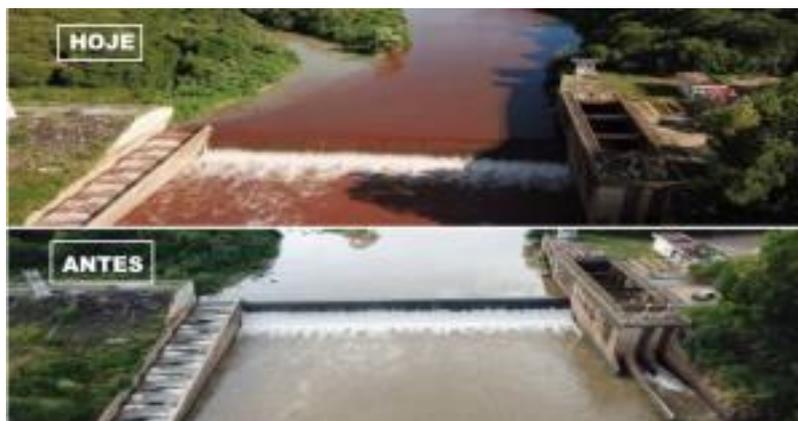
Figura 22 - Rio Paraopeba antes e depois do rompimento

A lama chegou em poucas horas ao rio Paraopeba (Figura 22) e avançava a 1 km por hora pelo leito. A aldeia indígena Naô Xohã, de 27 famílias, a 22 km de Brumadinho, epicentro da catástrofe, foi duramente afetada pela poluição da água (OITO..., 2019).
